BİLİM-TEKNOLOJİ-YENİLİK EKOSİSTEMİ DERGİSİ

Surp Asdvadzadzin Kilisesi'nin (Kayseri) Binaya Uygun İşlev Seçimindeki Faktörler Üzerinden Analizi ve Değerlendirmeler

An Analysis and Evaluation of Surp Asdvadzadzin Church (Kayseri) Based on the Factors Influencing Function Selection Suitable for the Building

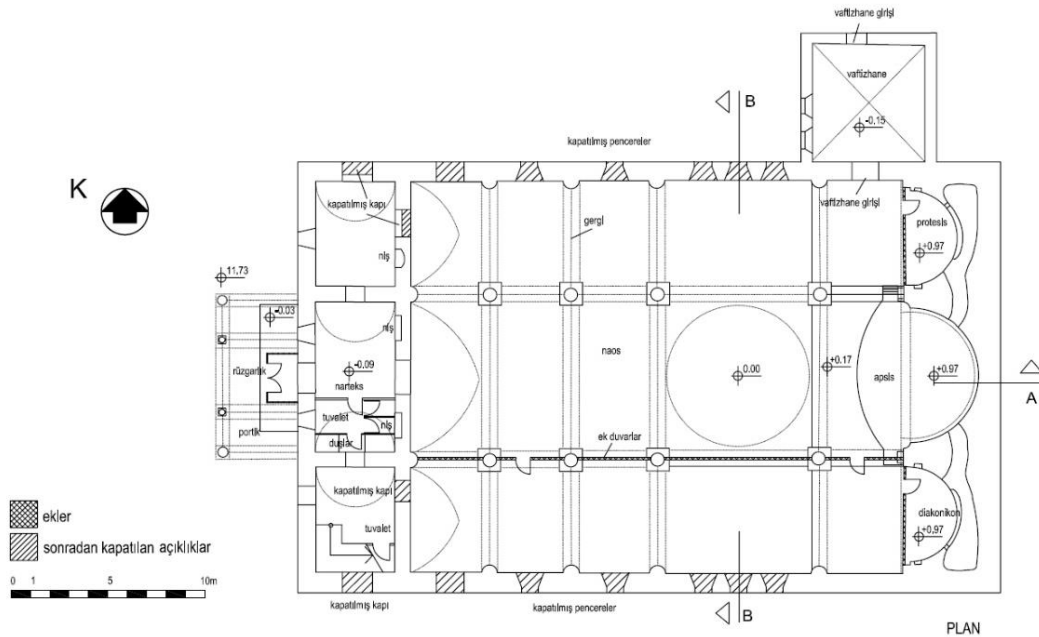
Kilise, Doğu-Batı doğrultusunda üç nefli bazilikal planlıdır. Batı cephesindeki giriş, dört sütuna oturan üç kemer ve silmeyle vurgulanmıştır. Yan nefler sekizer sütunla ayrılmış, orta nef daha geniş planlanmıştır. Orta nefin doğusunda, oniki pencere açıklıklı dairesel kubbe pandantifle geçilmiştir. Doğu cephesi sağır bırakılmış ve taş malzeme üzerine kazıma tekniğiyle avadanlık betimlemeleri yapılmıştır (Kayseri Taşınmaz Kültür Varlıkları Envanteri, 2020). Kilisenin doğu cephesinde, bema zemininden 0.80 m yükseltilmiş yarım daire planlı apsis ile protesis ve diakonikon yer almakta; bunlar koridorlarla bağlanmaktadır. Kuzeydoğuda bemadan girilen vaftizhane bulunur. Narteks ve portik üzerindeki galeriye çıkış, sonradan eklenen betonarme merdivenle sağlanmaktadır (Açıkgöz, 2007).

Şekil 1. Surp Asdvadzadzin Kilise Planı (Açıkgöz, 2007).

Figure 1. Plan of the Surp Asdvadzadzin Church (Açıkgöz, 2007).

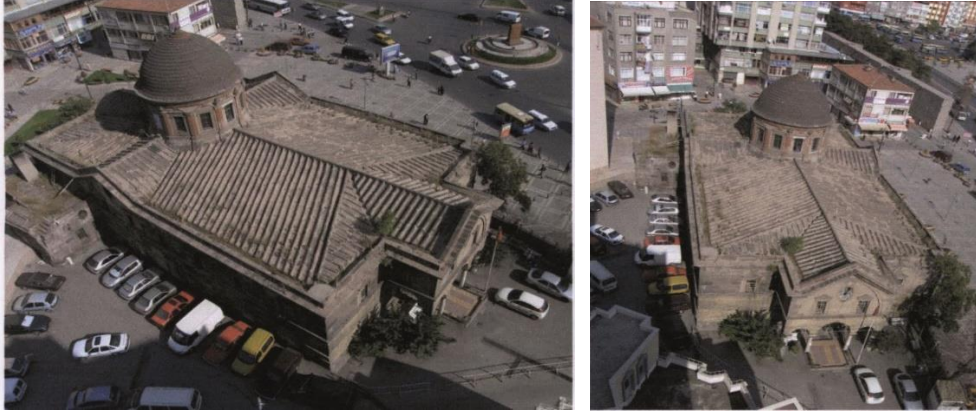
Kilisenin cephe düzeni ayrıntılarında; Klasik canlandırmaların yoğun olarak göze çarptığı, bölgenin geleneksel cephe karakterinden fazla uzaklaşmayan bir cephe düzeni olduğu görülmektedir. Cephede tüm pencereler düz söveli, dikdörtgen açıklıklı olup alttakilerin üzerinde düz birer korniş, üst kat pencerelerinin üzerinde cephedeki Neoklasisizmin ilk göze çarpan ögesi olarak üçgen alınlıklıdır. (Açıkgöz, 2007).

Şekil 2. Surp Asdvadzadzin Kilisesi(Kayseri Kültür ve Turizm Bakanlığı Koruma Bölge Kurulu Arşiv, 2020).

Figure 2. Surp Asdvadzadzin Church (Archive of the Kayseri Regional Board Directorate for the Protection of Cultural Heritage, 2020).

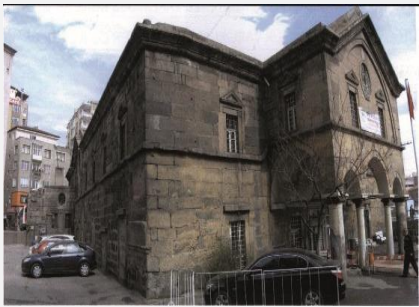
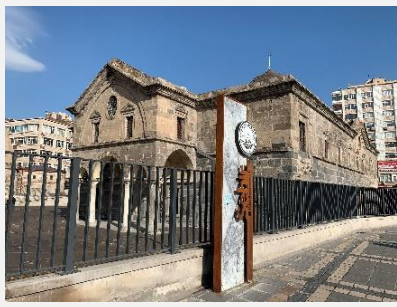
Eski kullanım	Yeni Kullanım
Surp Asdvadzadzin Kilisesi

Meryem Ana Kilisesi Şehir Kütüphanesi

Kilise, Kayseri Beden Terbiyesi Müdürlüğü'ne bağlı idman salonu olarak kullanılmıştır. Bu dönemde naosun alt seviyesindeki açıklıklar kapatılmış, güney nefi ahşap panolarla bölünerek atış poligonu yapılmış, kalorifer tesisatı döşenmiş ve kuzeyde ek mekâna kazan yerleştirilmiştir. Apsisler soyunma odasına çevrilmiş, güneyde duş ve tuvaletler eklenmiş, narteks pencereleri nişe dönüştürülmüş ve ana giriş camekânla kapatılmıştır (Sağır, 2000). Bina, 2012'de Gençlik ve Spor Bakanlığı ile yapılan protokol sonucu Kayseri Büyükşehir Belediyesi'ne tahsis edilmiştir. Belediye'nin çalışmalarıyla 2016'da tamamlanan projeler, Koruma Bölge Kurulu onayıyla uygulanmaya başlanmıştır (2).

Restorasyon çalışmasında, binaya daha önce yapılan müdahaleler ve orijinal olmayan sıva ve boyalar temizlenerek yapının özgün katmanı ortaya çıkarılmıştır. Duvar, sütun ve tavanlardaki boya kalıntıları giderilmiş, zarar gören taş derzleri yenilenmiştir. Önceden kapatılmış freskler ortaya çıkarılmış, vaftizhane orijinal haliyle korunmuş ve bir kısmı elektrik ve ısıtma tesisatı için düzenlenmiştir. Apsis ve narteks taş zeminleri yenilenmiş, diğer zeminler çelik profillerle yükseltip marküteri döşeme ile kaplanmıştır.

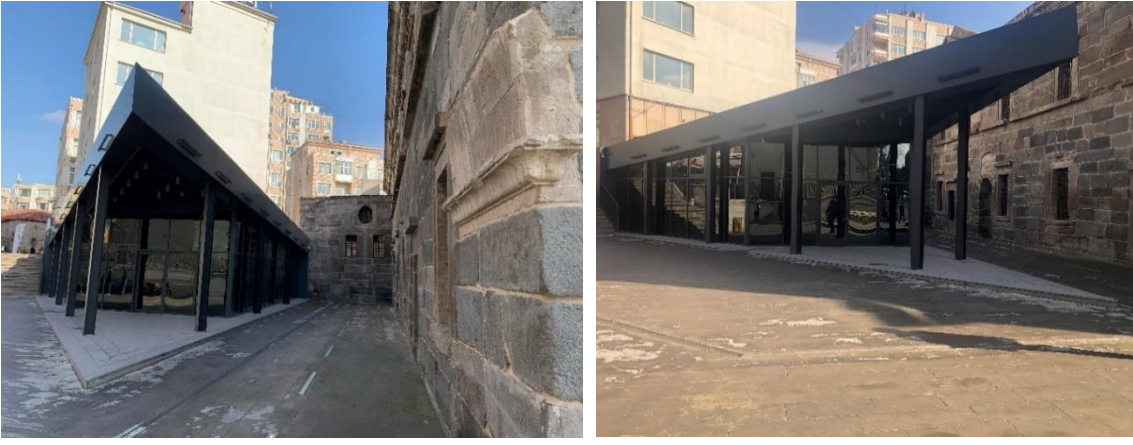
Şekil 5. Kayseri Meryem Ana Şehir Kütüphanesine Ek Yapılan Sesli Çalışma Alanı (Yazarın arşivi, 2025).

Figure 5. Additional Group Study Area Added to the Kayseri Meryem Ana City Library (Author's archive, 2025).

Binanın Batı cephesine, çelik ve camdan oluşan ek bir yapı inşa edilmiştir; bu mekân kafeterya ve sesli çalışma alanı olarak kullanılmakta ve kilisenin içinden bağlantı sağlanmaktadır. Kütüphanede yaklaşık 50 bin kitap bulunmaktadır. Zemin katta bireysel ve grup çalışmaları için oturma alanları oluşturulmuştur. Restorasyon çalışmaları 2019'da tamamlanan Kilise, Meryem Ana Şehir Kütüphanesi olarak işlevlendirilmiş bulunmaktadır.
